2025年4月20日 日本聖公会 川越基督教会 資料委員会頼り 13号
追加資料

1) 「牧師館奥の4畳半の住民」ルカ 野澤達也著

(1931 川越基督教会配置図、礼拝堂や牧師館・会館の様子)

昭和六年十二月 川越基督教會 配置圖

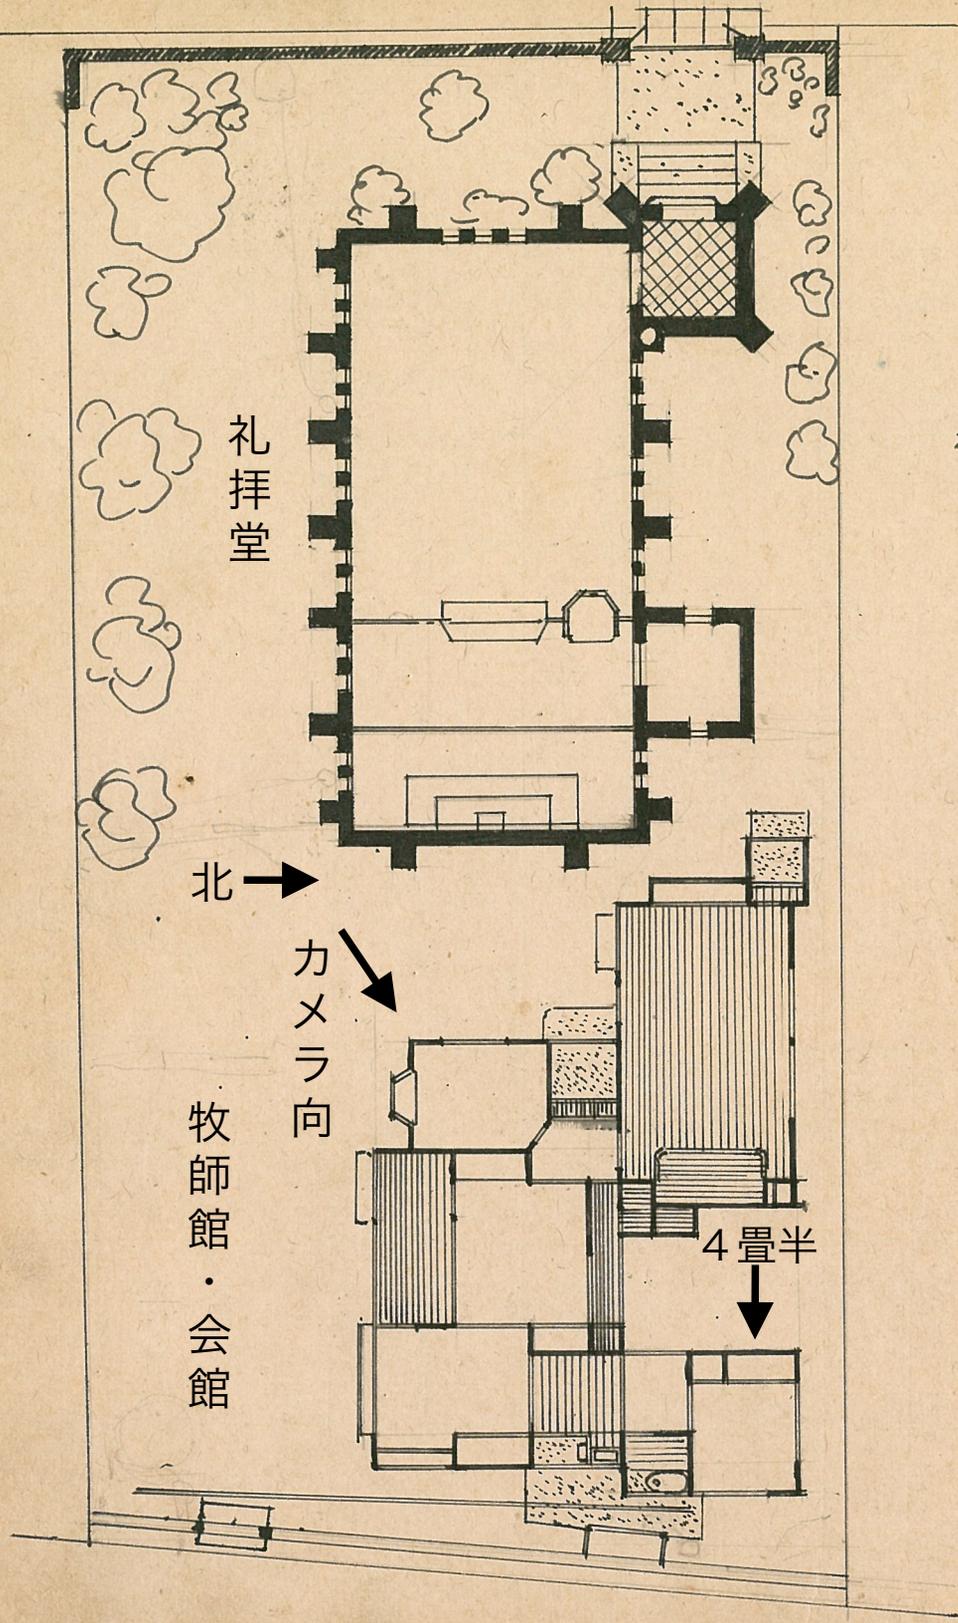
大正十二年と昭和六年の二回の震災による被害修繕補強工事(前三千円清水組、
 後三千円植谷建築社) 聖堂西側パトレス延長、屋根瓦(初め日本黒瓦 後綠色人造
 スレート)替り、煉瓦・外壁・内壁・中間約三分の空間にコンクリート充
 大正拾四年拾二月 牧師館、會館新築

礼拝堂

牧師館・會館

4 畳半
